## สรุปรายงานการสอบสวนทางระบาดวิทยาด้านการบาดเจ็บจากอุบัติเหตุหมู่หรืออุบัติเหตุรุนแรง

### กรณีรถกระบะชนกับรถบัสดำเนินการโดยสารปรับอากาศชั้น 2

ถนนสายสุวรรณภูมิ- เกษตรวิสัย บริเวณสามแยกหน้าองค์การบริหารส่วนตำบลเกษตรวิสัย หมู่ 2 อ.เกษตรวิสัย

จังหวัดร้อยเอ็ด วันที่ 1 พฤษภาคม 2552

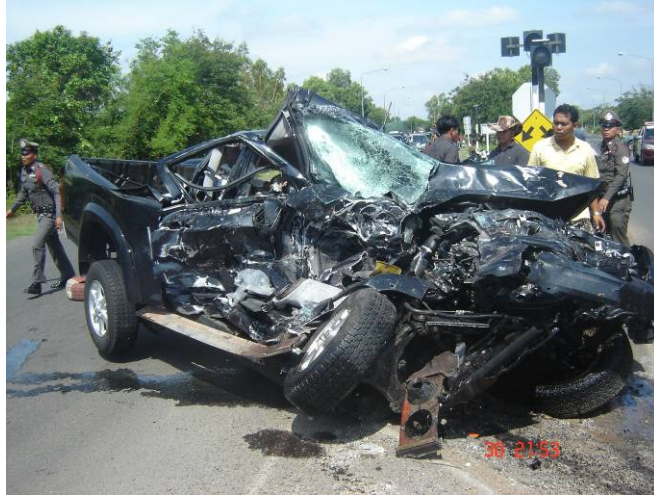
1. รถกระบะยี่ห้ออิชูซู รุ่น Dimax (สเปซแคพ) สีดำ ทะเบียน บน 5848 ฉะเชิงเทรา มีผู้โดยสาร 8 คน นั่งในห้องโดยสาร 5 คน นั่งกระบะหลัง 3 คน พร้อมด้วยสัมภาระ เดินทางจาก จ.ฉะเชิงเทรา เพื่อไป จ.อุบลราชธานี ไม่สามารถสอบถามได้ว่า ชื่อมา ปี พ.ศ. ไหน สภาพก่อนเกิดเหตุใหม่ สภาพหลังจากการเกิดอุบัติเหตุ ได้รับความเสียหายยับเยิน อุปกรณ์ส่วนประกอบของรถแตกหักเสียหายมาก จนไม่สามารถจับขี่ได้ ( ดังภาพ )

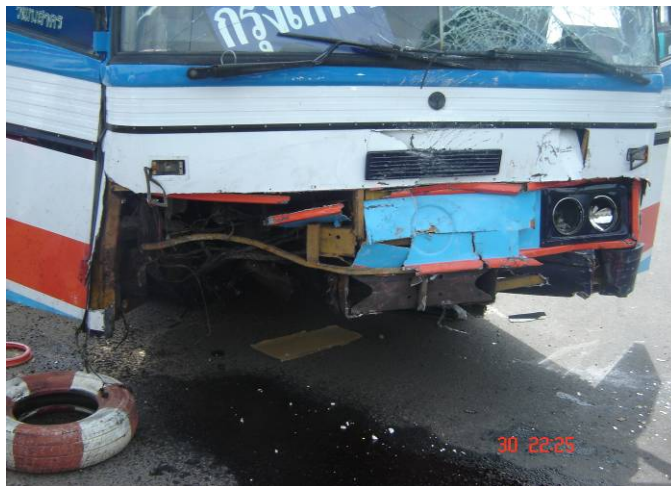
2. รถบัสโดยสารปรับอากาศชั้น 2 ยี่ห้อเบนซ์ ทะเบียน 12-6656 กรุงเทพมหานคร วิ่งโดยสารระหว่าง อ.เขมราฐ- กรุงเทพมหานคร ผู้โดยสารไม่ทราบจำนวน ขณะเกิดอุบัติเหตุกำลังเดินทางจาก อ.สุวรรณภูมิ ไป อ.เกษตรวิสัย เพื่อเข้าไปรับผู้โดยสารที่ บ.ข.ส. รถบัสโดยสาร ด้านหน้าล่างบริเวณกันชนยุบ ไฟหน้าแตกเสียหาย ป้ายทะเบียนหลุดหาย ( ดังภาพ )

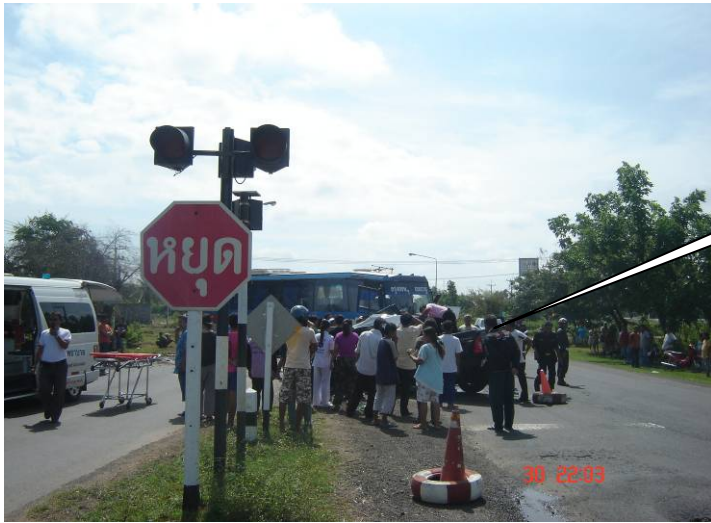
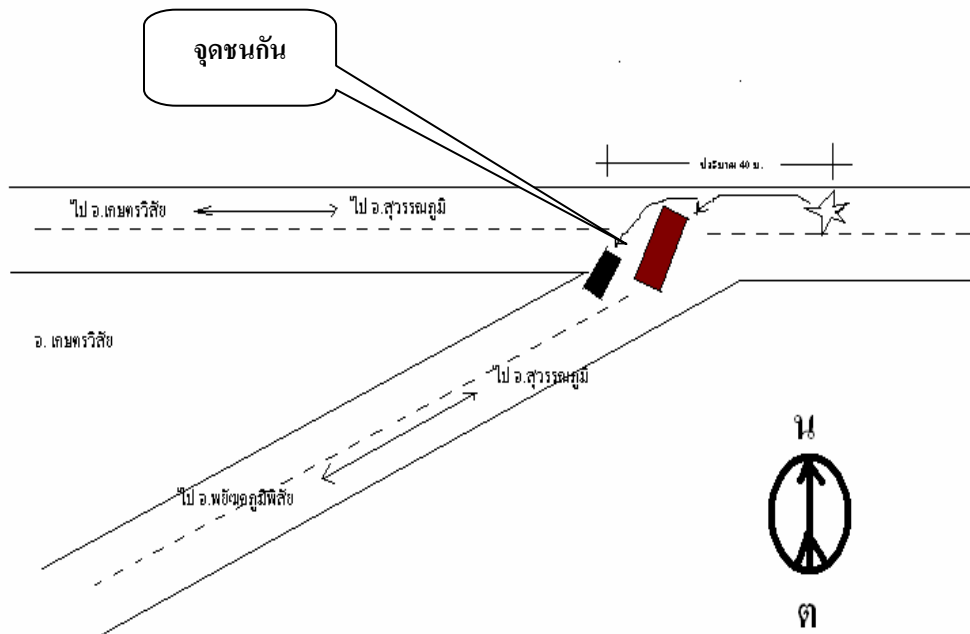
สภาพสิ่งแวดล้อม ณ ที่เกิดเหตุ ท้องฟ้าโปร่ง มีเมฆเล็กน้อย เนื่องจากเป็นช่วงเวลากลางวัน พื้นผิวถนนมีสภาพค่อนข้างดี เส้นทางแบ่งเป็น 3 ช่องทาง รูปตัว Y บริเวณสามแยกมีป้ายให้หยุด และมีสัญญาณไฟกระพริบ แต่วันที่เกิดเหตุสัญญาณไฟไม่ทำงาน และมีการวางกรวยจราจรเป็นระยะ ( ดังภาพ )

2. สภาพเส้นทางการจราจร การออกแบบวิศวกรรมจราจรที่ผิดพลาด มีการแบ่งเส้นทางเดินรถสองทาง ในถนนที่ควรจะมีการเดินรถเดียวกัน ทำให้เกิดความสับสน ตัดสินใจผิดพลาดจนนำไปสู่การเกิดอุบัติเหตุจากสถิติย้อนหลัง เกิดอุบัติเหตุบ่อยครั้ง แต่ทุกครั้งสูญเสียชีวิตและทรัพย์สินเป็นจำนวนมาก

3. ด้านสัญญาณจราจร ก็น่าจะเป็นอีกสาเหตุหนึ่ง สามแยกรูปตัว Y มีเพียงการติดตั้งสัญญาณไฟกระพริบจากการตรวจสอบขณะเกิดเหตุ นั้น ชำรุดใช้การไม่ได้ นอกจากนี้ สภ.เกษตรวิสัย ได้นำกรวยจราจรมาติดตั้งแนวเดินรถเพื่อเตือนสติผู้สัญานพาหนะ
